# Heizung unterm Edelstahlblech

Die beiden Nachklärbecken des Klärwerks werden in diesen Tagen für rund 90 000 Euro saniert

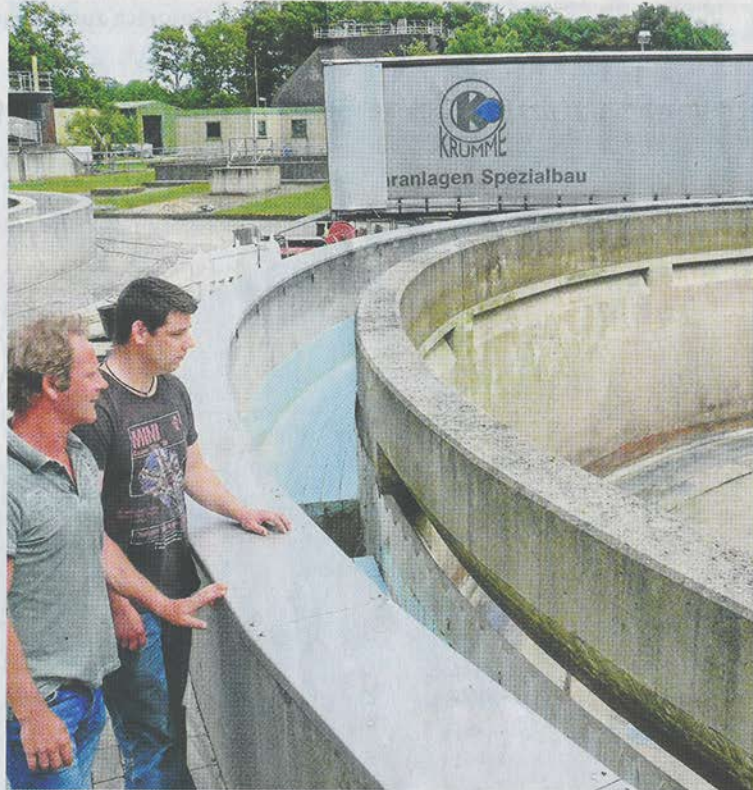
Eine ganz runde Sache ist die neue Edelstahlabdeckung der Nachklärbecken, die Thomas Rabel (l.) von der bauausführenden Firma und Dirk Bröker, Ver- und Entsorger im Metelener Abwasserwerk, unter die Lupe nehmen. Ingenieur Jonas Sabe (Foto r.) zeigt die eingefrästen Nuten für die Heizleitungen. MZ-FOTOS HUGO SIVE HUWE

Die Krone setzt dem Projekt eine Abdeckung aus 4 Millimeter starkem Edelstahlblech auf. Auch dies wird durch die

Heizung eisfrei gehalten. Und so kann der Räumler – ohne zu ruckeln oder gar abzubremesen – immer im Kreis fahren. Gut 35 Minuten dauert eine Runde, weiß Hubert Meiring.
